SCHADENSFALLANALYSE AN GALVANISIERTEN BAUTEILEN

SCHADEN AM GALVANISCH BESCHICHTETEN BAUTEIL WIR UNTERSTÜTZEN SIE!

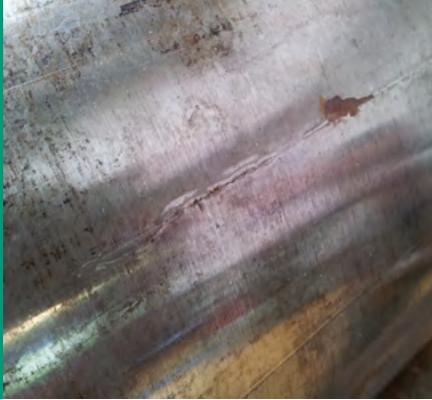
Ausfall im Feld – Beweissicherung im Detail

Abplatzung der chemisch Nickel-Schicht und Korrosionserscheinungen am Grundwerkstoff bei einem sicherheitsrelevanten Bauteil für Windkraftanlagen. Korrosion ist erst nach der Abplatzung entstanden, führt jedoch zu einer erschwerten Ursachenermittlung.

Erkennbare Deformation der Nickelschicht und des Substrates durch äußere mechanische Belastung.

Es ist davon auszugehen, dass die gewählte Beschichtung nicht an die mechanische Belastung beim Einsatz angepasst wurde bzw. überdurchschnittlich hohe Kräfte auf das Bauteil gewirkt haben.

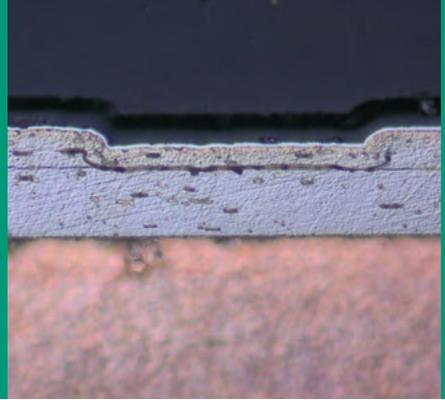
Fehler im Produktionsprozess – Stillstand und Lieferausfälle

Hohe Ausschussquote bei der Beschichtung von Kunststoffbauteilen im Automobilbereich.

Beurteilung der Fehler und Eingruppierung anhand metallographischer Untersuchungen. Darauf aufbauend erfolgt die Vor-Ort-Analyse des Produktionsprozesses bis hin zur Begleitung und Beurteilung der Anlagenwartung. Korrelation der Ergebnisse und Erarbeitung von Abhilfemaßnahmen.

Aufgrund verschiedener Fehlerbilder werden unterschiedliche Maßnahmen mit einer entsprechenden Priorisierung zur Umsetzung aufgezeigt, um die Ausschussquote zu reduzieren.

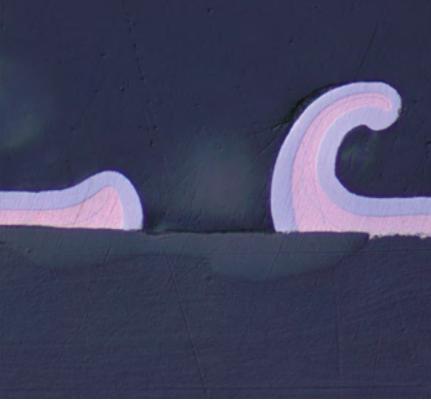
Einfluss des Grundwerkstoffes auf Beschichtung

Vielzahl an Fehlerbildern an beschichteten Kunststoffbauteilen im Lüftungsbereich.

Fehleranalyse durch metallographische Zielpräparation und Beurteilung des Produktionsprozesses.

Vielfältige Ursachen führen zu verschiedensten Fehlerbildern. Ein wesentlicher Aspekt zeigt sich jedoch im Kunststoff. Unzureichende Spritzgussparameter und nicht angepasste Spritzgussmaschinen verursachen Inhomogenitäten im Bauteil, die sich in der klassischen Kunststoffgalvanik nicht beschichten lassen.

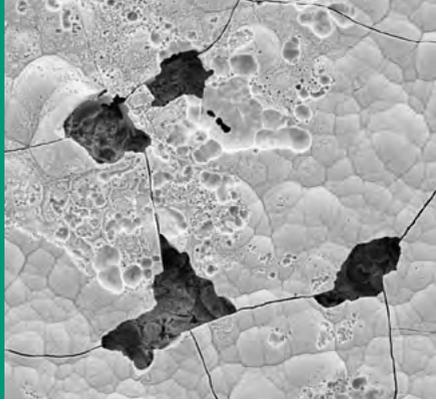
Korrosion führt zum Ausfall

Verchromte Spezialherdplatten weisen Korrosionserscheinungen auf.

Verstärkter Angriff der Chromschicht führt zur Ausbildung von Korrosion und somit zum Versagen des Bauteils.

Untersuchungen der Schichtoberfläche deuten auf einen chemischen Angriff der Chromschicht hin, verursacht durch chloridische Lösungen. Durchgängige Störungen im Schichtverbund sind nicht erkennbar, sodass ein Beschichtungsfehler ausgeschlossen werden kann.
